# Koulu- ja linja-autokuljetusten tasoristeysturvallisuus

RATA SEINÄJOKI–KASKINEN

Liikenneviraston tutkimuksia ja selvityksiä 45/2012

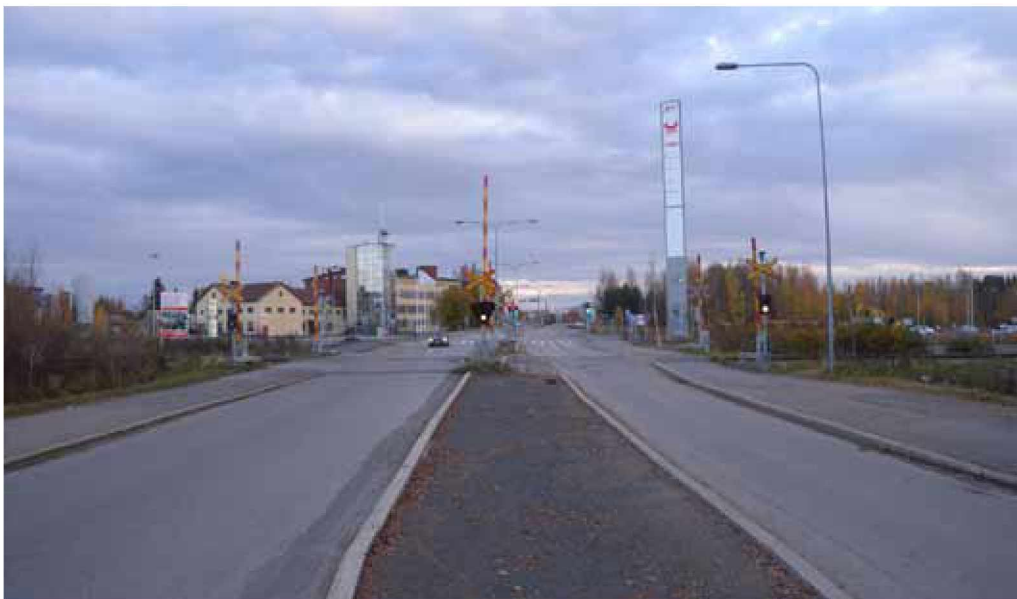
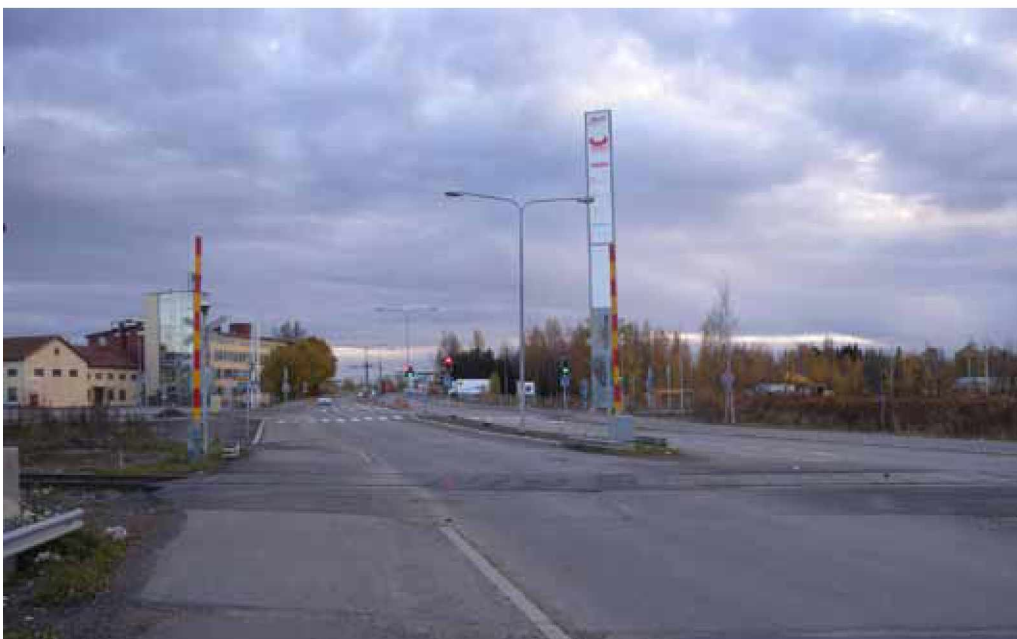
## 1. Vapaudentie (K, L)

Vapaudentien tasoristeys sijaitsee Seinäjoella liikenteellisesti vilkkaalla Vaasantiellä. Tasoristeys kulkivat valtatie 18 aina vuoteen 2009 saakka, jolloin Seinäjoen pohjoinen ohitustie valmistui. Edelleenkin suuri osa Seinäjoelta Vaasan suuntaan suuntautuva liikenne kulkee tasoristeyskautta. Liikennettä tasoristeyskautta on 6 600 ajoneuvoa vuorokaudessa ja siitä kulkee myös lukuisia koulu- ja linja-autokuljetuksia. Tasoristeyskautta kulkee myös paikallisliikenteen linja-autoreitti. Tasoristeyskautta eteläpuolella on tehty liittymäjärjestelyjä, joiden takia Vaasantiellä oleva bussipysäkki on siirretty huomattavan lähelle tasoristeyskautta. Lisäksi uudessa tieliittymässä, noin 50 metriä radan eteläpuolella, on liikennevalot. Tasoristeyskautta ei kuitenkaan pidetty vaarallisena hyvien näkemien ja alhaisten nopeuksien takia.

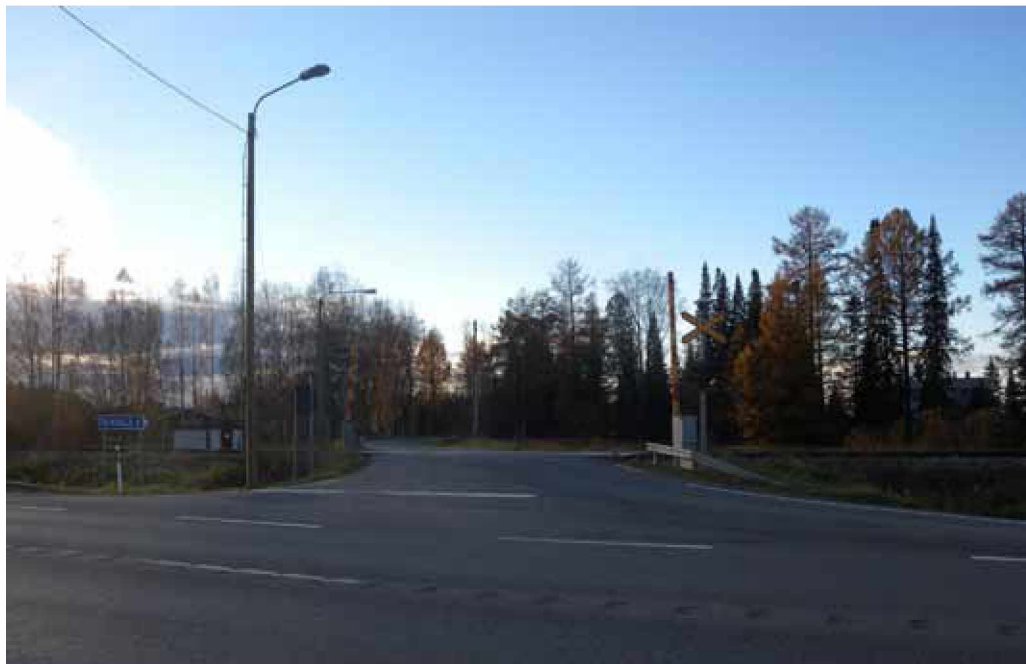
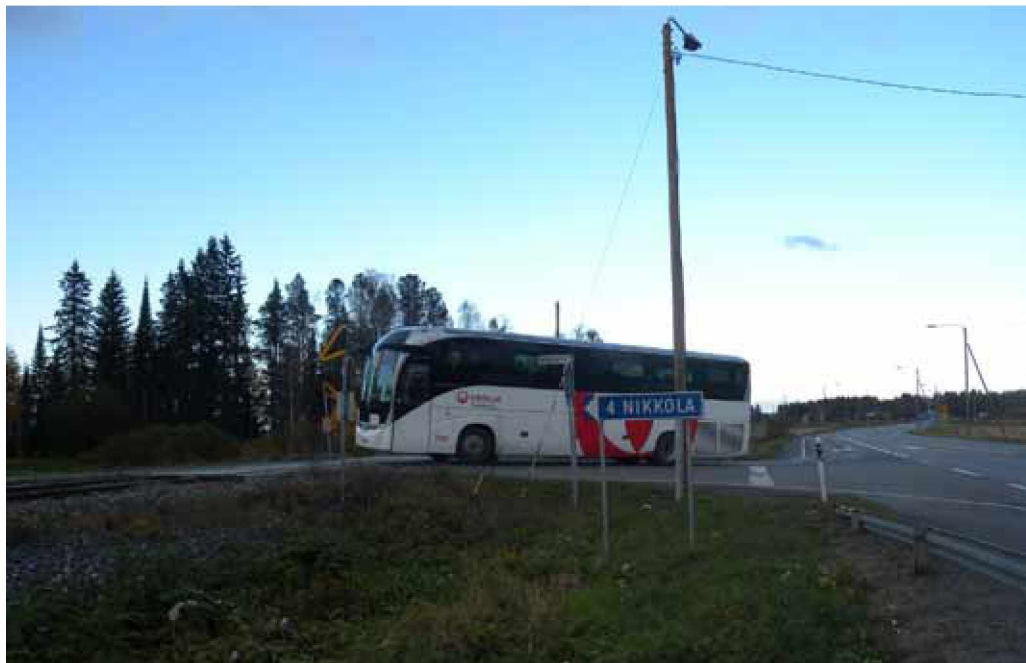
## 2. Niemi–Nikkola (K, L)

Niemi–Nikkolan tasoristeys Nikkolantiellä Ilmajoella. Nikkolantie on maantie ja sitä pitkin kulkee noin 10 koulukuljetusta sekä saman verran linja-autoliikennettä päivittäin. Tasoristeys sijaitsee erittäin lähellä kantatien 67 risteystä. Tasoristeystä käyttävä linja-autoyrittäjä piti tasoristeystä erittäin vaarallisena, koska odottaessaan pääsyä kantatielle linja-auto ei mahdu radan ja kantatien väliin. Tilannetta pahentaa se, että radan toiselta puolelta ei näe kantatielle. Tasoristeyksen voi ylittää linja-autolla turvalisesti ainoastaan kantatietä 67 Seinäjoen suunnasta saavuttaessa.

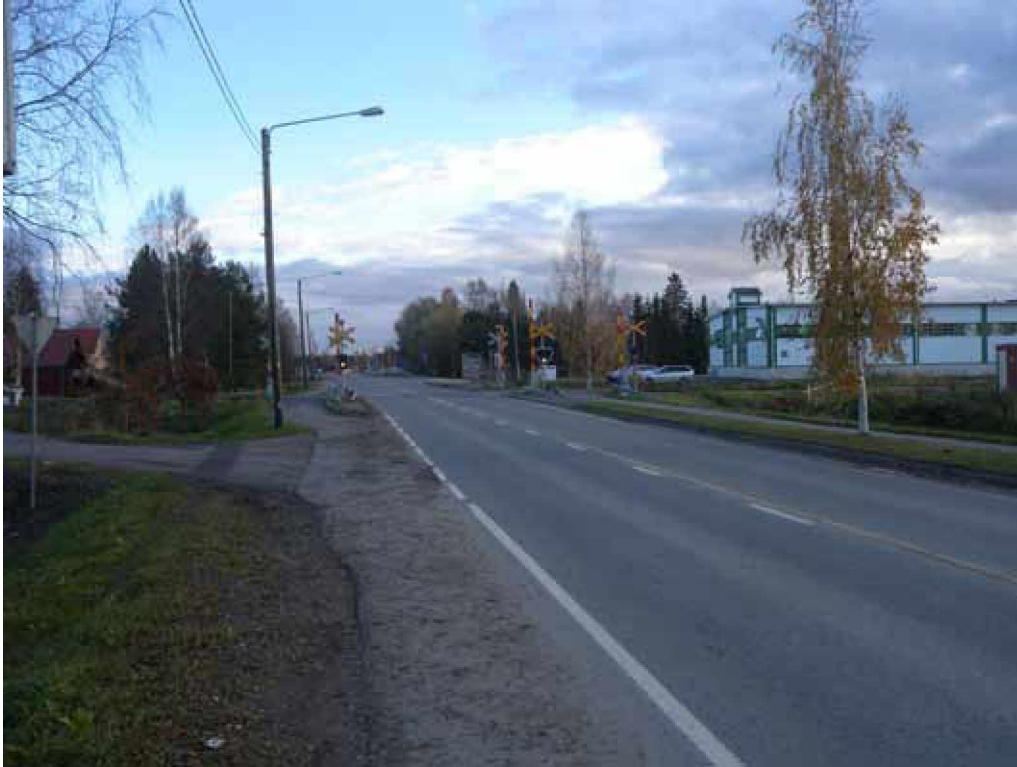
### 3. Maantuote (K, L)

Maantuotteen tasoristeys sijaitsee Palontielle Ilmajoella. Palontie on maantie ja se on Ilmajoen pääsisääntuloväylä kantatieltä 67. Tasoristeuksen kautta kulkee huomattavan paljon sekä koulu- että linja-autokuljetuksia. Koulukuljetuksia kulkee tasoristeyksestä päivittäin yli 20 ja linja-autokuljetuksia yli 10. Tasoristeuksen läheisyydessä sijaitsee useita kouluja. Tasoristeystä ei pidetty vaarallisena yhtä liikennöitsijää lukuun ottamatta. Tasoristeyksessä on tapahtunut 2000-luvulla yksi onnettomuus.

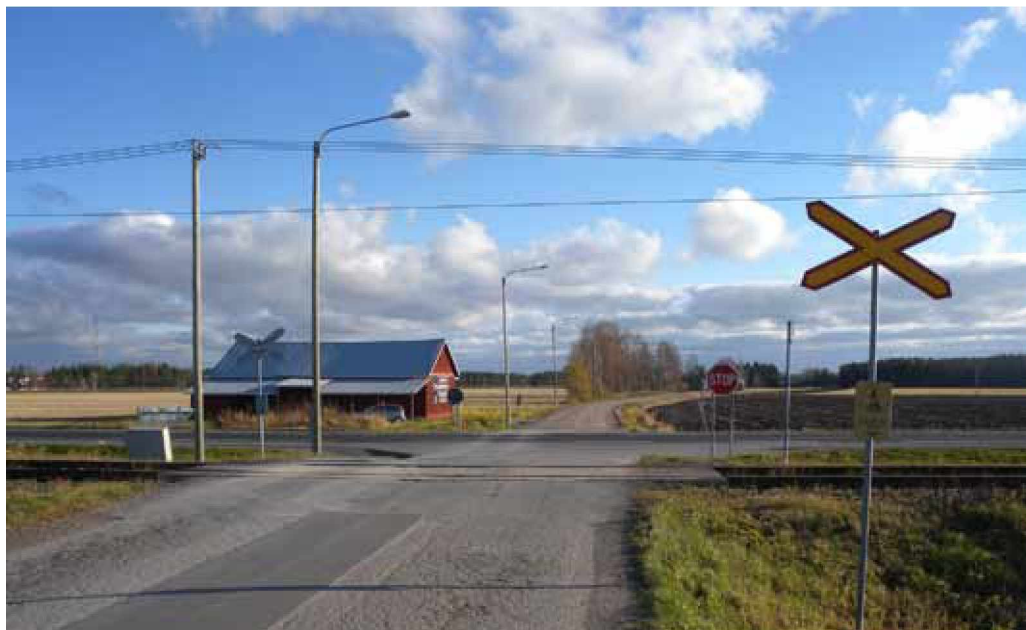
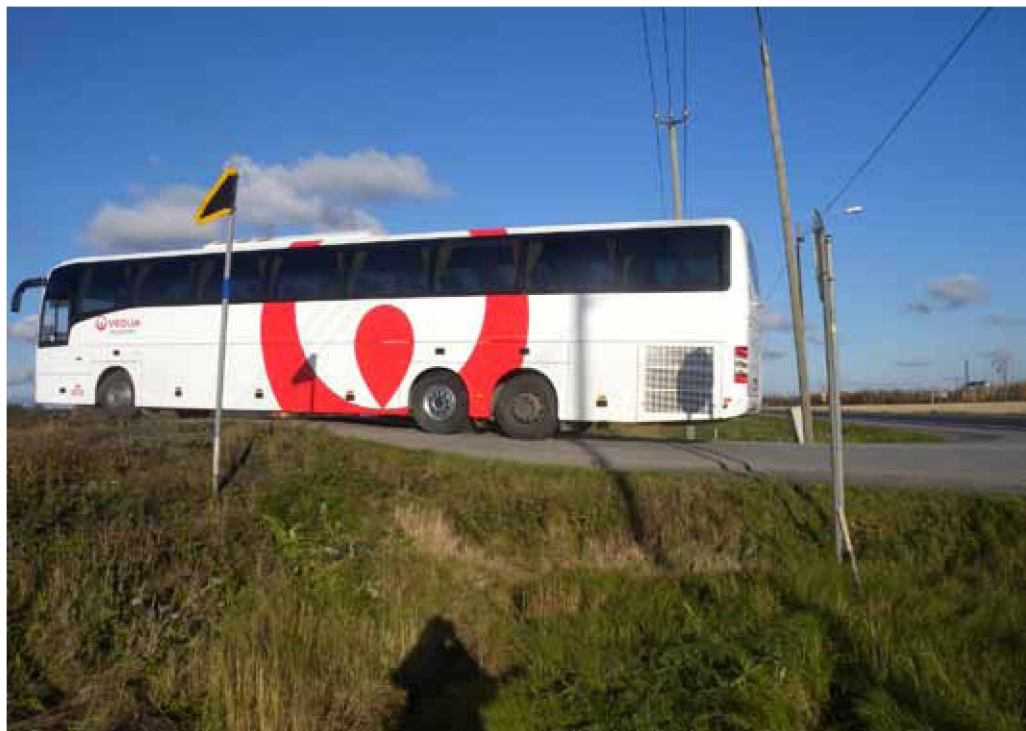
#### 4. Hannuksela (K, L)

Hannukselan tasoristeys sijaitsee Hannukselantiellä Ilmajoella. Tasoristeyksessä ei ole varoituslaitetta. Hannukselantie on maantie ja se on yksi Ilmajoen sisääntuloväylistä. Tasoristeys on varoituslaitteettomista tasoristeyksistä liikenteellisesti vilkain ja sen kautta kulkee 836 ajoneuvoa vuorokaudessa. Koulukuljetuksia sekä linja-autokuljetuksia tasoristeuksen kautta kulkee 10 päivittäin. Tasoristeys sijaitsee huomattavan lähellä kantatien 67 risteystä. Linja-auto ei mahdu kantatien ja radan väliin, mutta tasoristeuksen ylitystä helpottavat hyvät näkemät sekä tielle että radalle. Tasoristeystä ei kuitenkaan voi ylittää linja-autolla turvallisesti. Tasoristeys on Onnettomuustutkintakeskuksen (2012) tilastollisen analyysin perusteella Suomen 30. vaarallisin tasoristeys ja sitä piti vaarallisena yksi liikennöitsijä. Tasoristeyksessä on tapahtunut 2000-luvulla yksi onnettomuus.

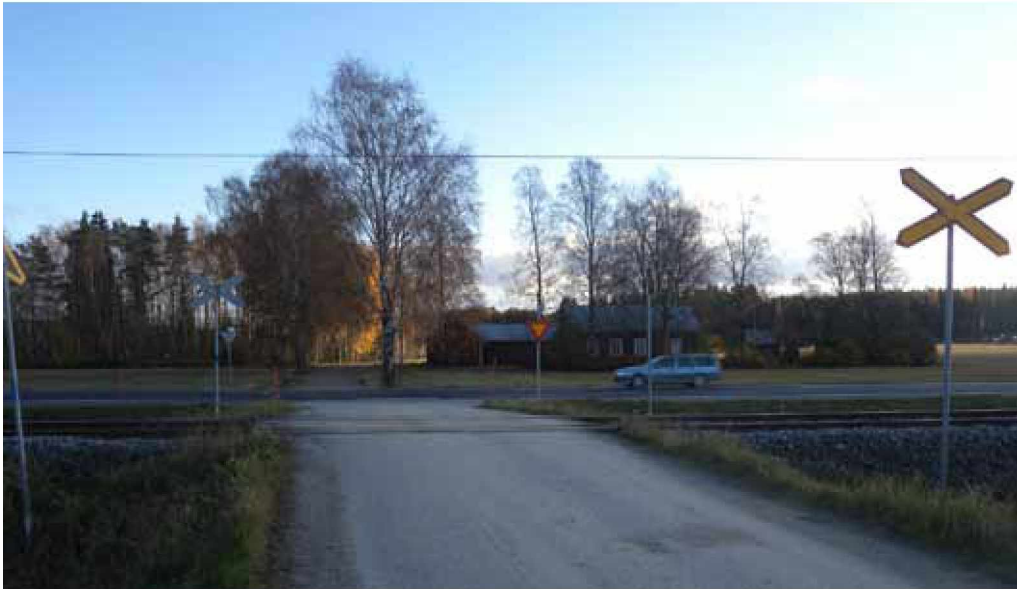
## 5. Peurala (K)

Peuralan tasoristeys sijaitsee Kullaanmäentiellä Ilmajoella. Tasoristeyksessä ei ole varoituslaitetta. Kullaanmäentie on yksityistie ja sen kautta kulkee neljä koulukuljetusta päivittäin. Tasoristeys sijaitsee erittäin lähellä kantatien 67 risteystä ja sitä pidettiin vaarallisena. Tasoristeyksessä on tapahtunut 2000-luvulla yksi onnettomuus. Tasoristeystä ei voi ylittää turvallisesti linja-autolla.

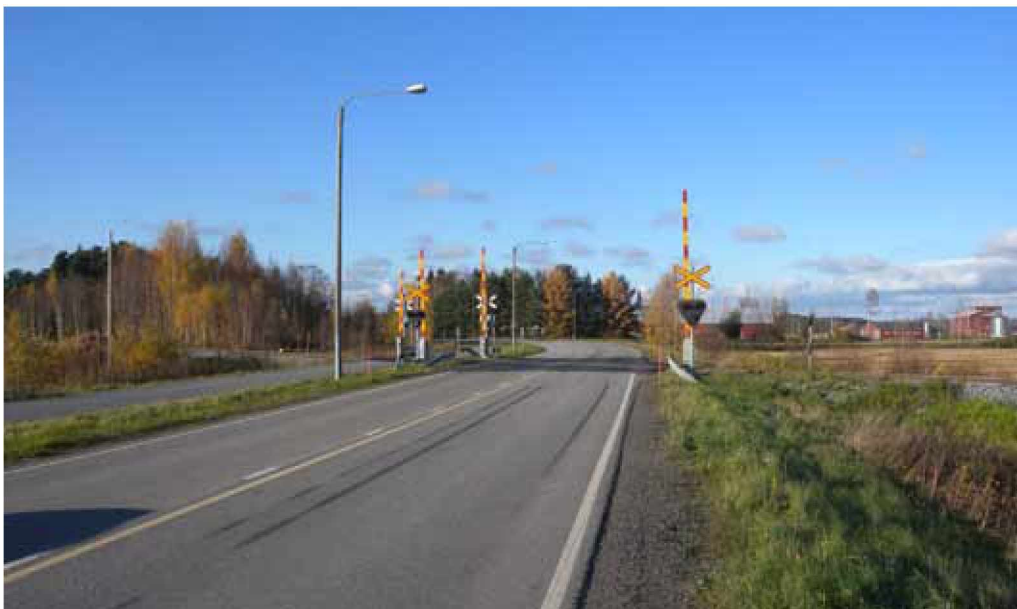
## 6. Havusela (K)

Havuselan tasoristeys sijaitsee Ilmajoen Koskenkorvalla Havuselantiellä. Havuselantie on maantie ja sen kautta kulkee noin kahdeksan koulukuljetusta päivittäin. Tasoristeuksen eteläpuolella sijaitsee Koskenkorvan koulu. Tasoristeystä ei pidetty vaarallisena.

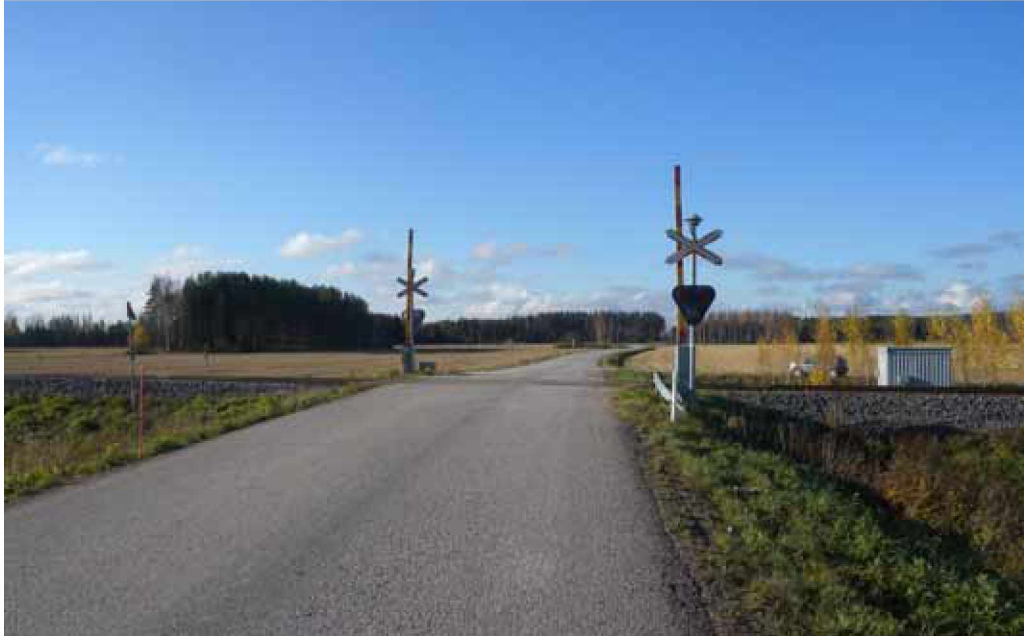
## 7. Jouppila (K)

Jouppilan tasoristeys sijaitsee Jouppilantiellä Ilmajoella. Jouppilantie on maantie ja siitä kulkee noin kahdeksan koulukuljetusta päivittäin. Tasoristeyksessä on tapahtunut 2000-luvulla yksi onnettomuus, mutta tasoristeystä ei pidetty vaarallisena.

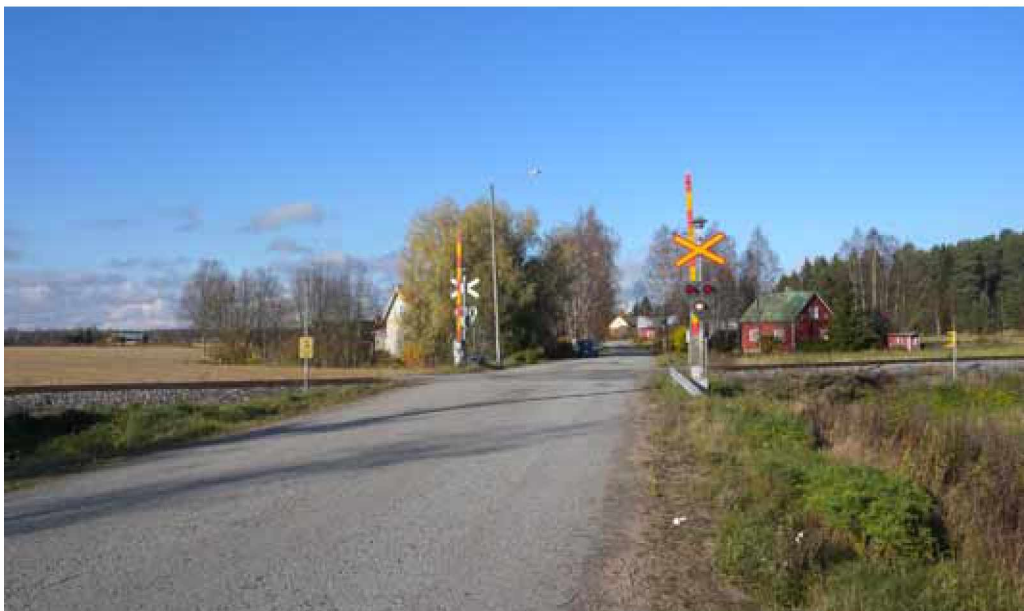
## 8. Nopankylä (K)

Nopankylän tasoristeys sijaitsee Nopankyläntiellä Kurikassa. Nopankyläntie on maantie ja siitä kulkee kaksi koulukuljetusta päivittäin. Tasoristeyksessä näkemät etelästä vasemmalle jäävät erittäin lyhyeksi. Tasoristeystä ei pidetty vaarallisena.

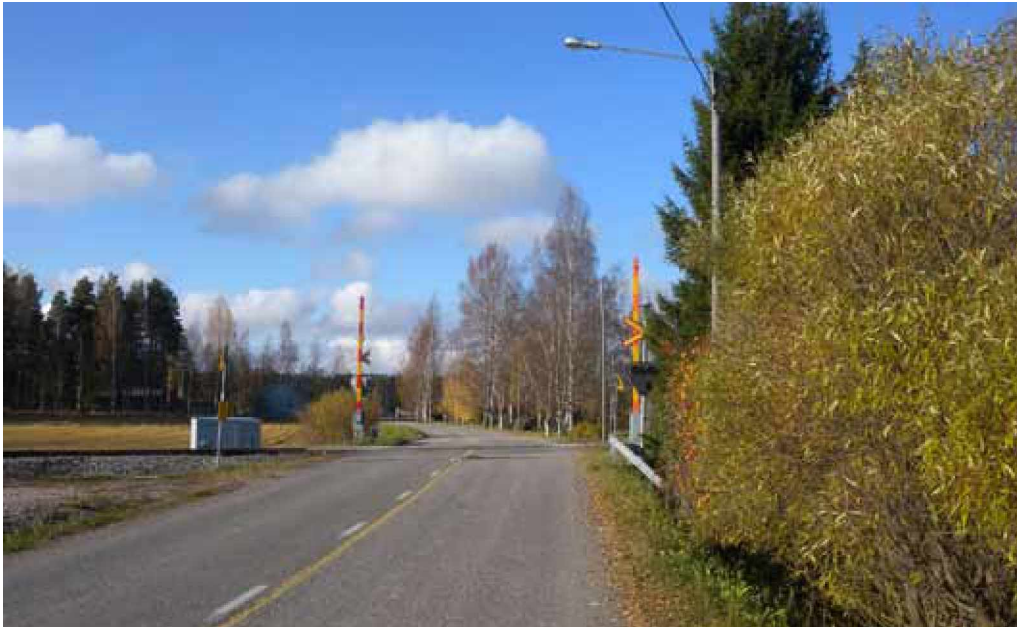
## 9. Panttila (K)

Panttilan tasoristeys sijaitsee Panttilantiellä Kurikassa. Panttilantie on vilkasliikenteinen yksityistie ja siitä kulkee kolme koulukuljetusta päivittäin. Tasoristeyspuolella sijaitsee Koiviston koulu. Tasoristeystä ei pidetty vaarallisena.

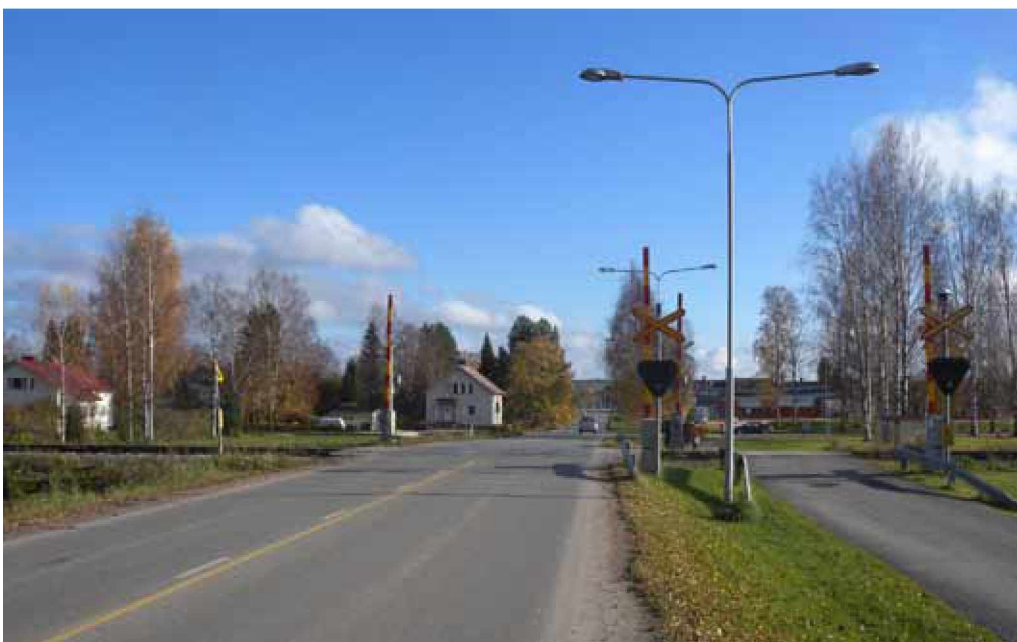
## 10. Paulaharju (K, L)

Paulaharjun tasoristeys sijaitsee Paulaharjunttiellä Kurikan keskustassa. Paulaharjuntie on vilkkaasti liikennöity maantie ja siitä kulkee kuusi koulukuljetusta sekä muutamia linja-autovuoroja päivittäin. Radalla on alennettu nopeusrajoitus 40 km/h tasoristeyspuolella. Tasoristeyspuolella sijaitsee useita kouluja kummallakin puolella rataa. Tasoristeystä ei pidetty vaarallisena.

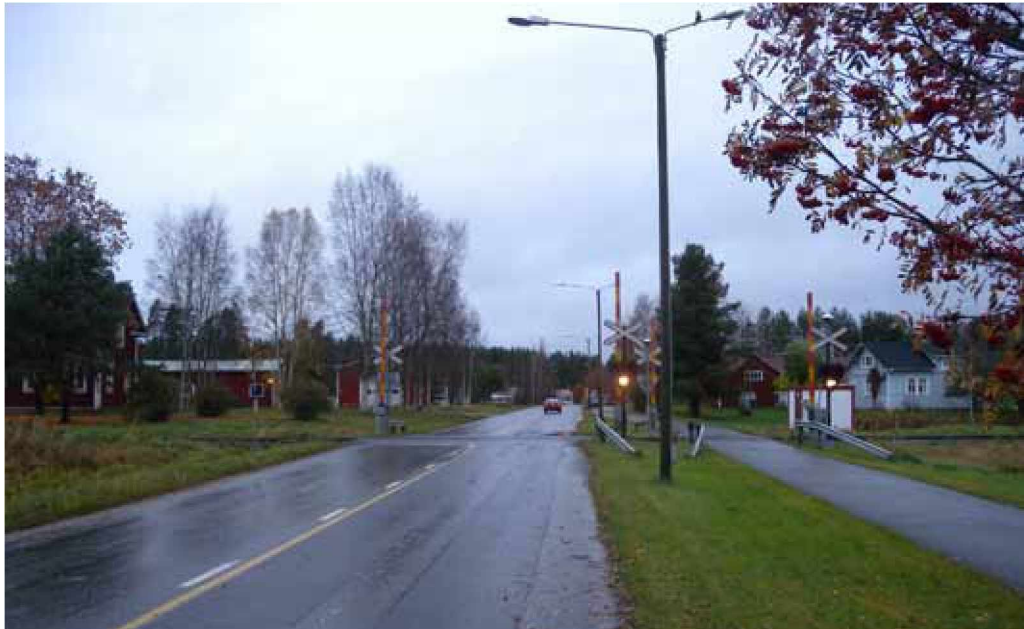
## 11. Keski-Jyrä (K)

Keski-Jyrän tasoristeys sijaitsee Mäkitiellä Kurikan keskustassa. Mäkitie on vilkkaasti liikennöity maantie ja sitä pitkin kulkee kaksi koulukuljetusta päivittäin. Tasoristeystä ei pidetty vaarallisena.

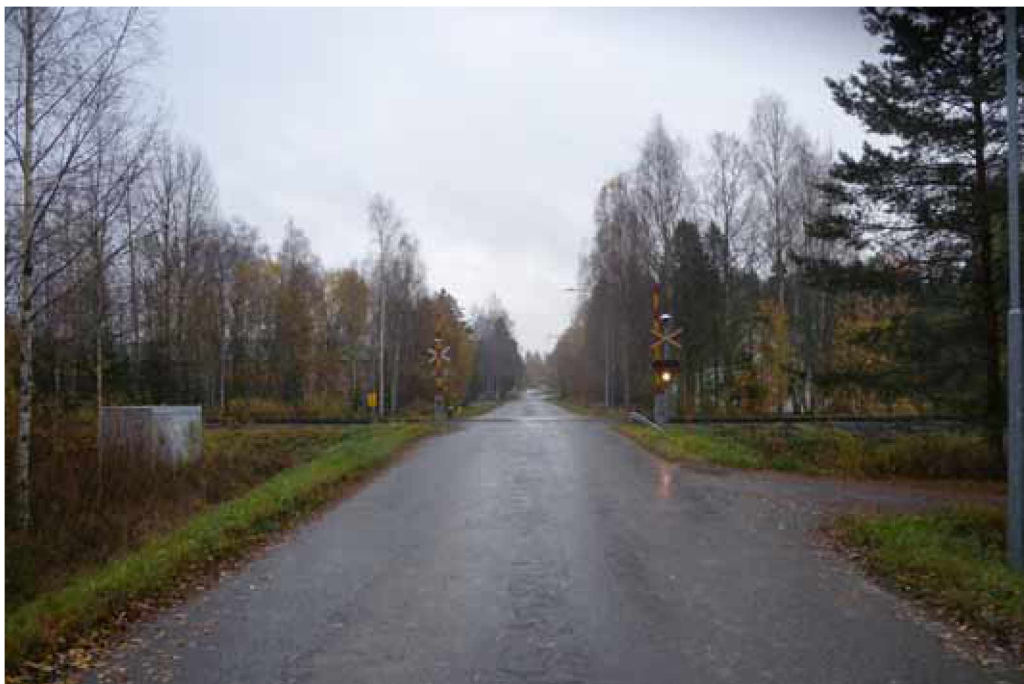
## 12. Louonmäki (K)

Louonmäen tasoristeys sijaitsee Linjatiellä Kurikassa. Linjatie on maantie. Tasoristeuksen itäpuolella sijaitsee Kankaan koulu. Tasoristeystä on käytetty aiemmin koulukuljetuksissa, mutta säännöllisiä koulukuljetuksia ei tällä hetkellä tasoristeyses-  
tä kulje. Tasoristeystä ei pidetty vaarallisena.

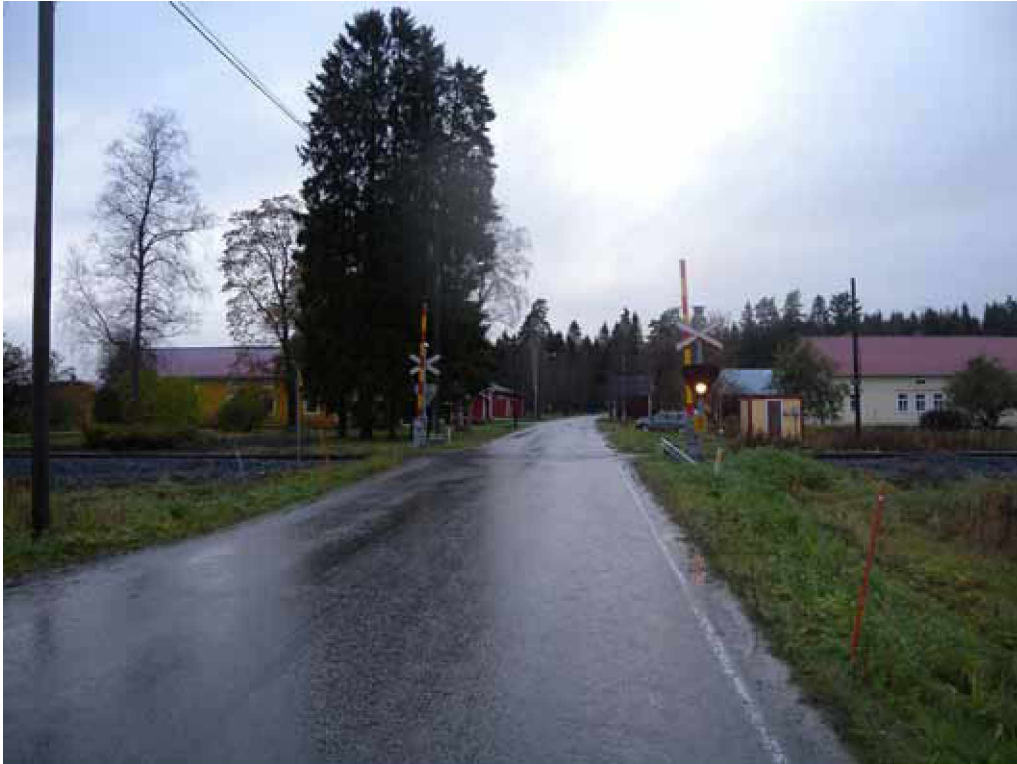
### 13. Piirto (K)

Piirron tasoristeys sijaitsee Piirrontiellä Kurikassa. Piirrontie on maantie ja sitä pitkin kulkee 12 koulukuljetusta päivittäin. Tasoristeys näkemiä pidettiin huonona pohjoisesta tullessa. Toinen tasoristeys ajava liikennöitsijä piti tasoristeystä vaarallisenä.

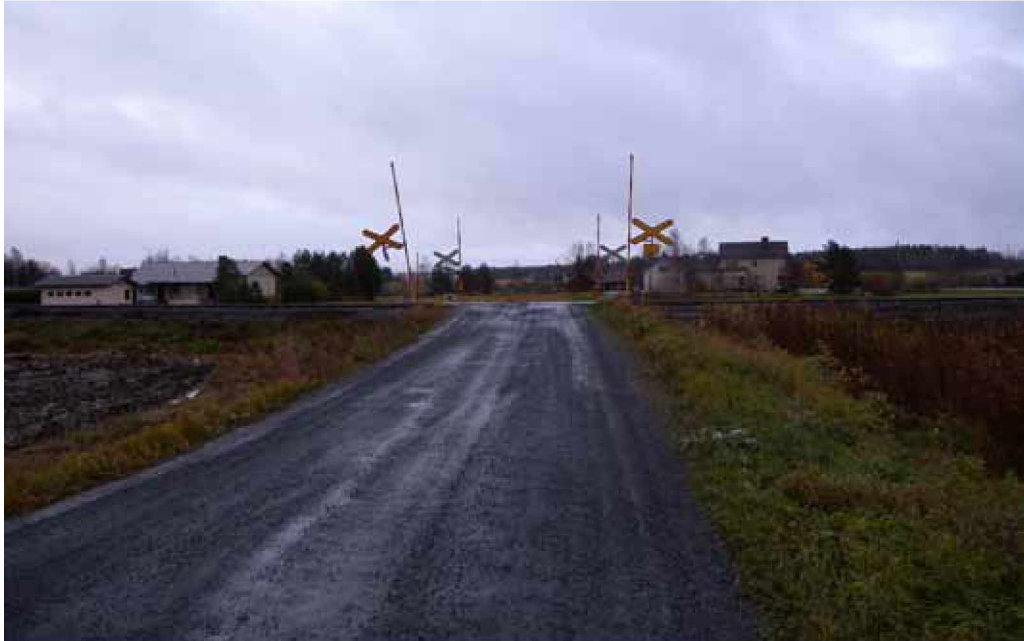
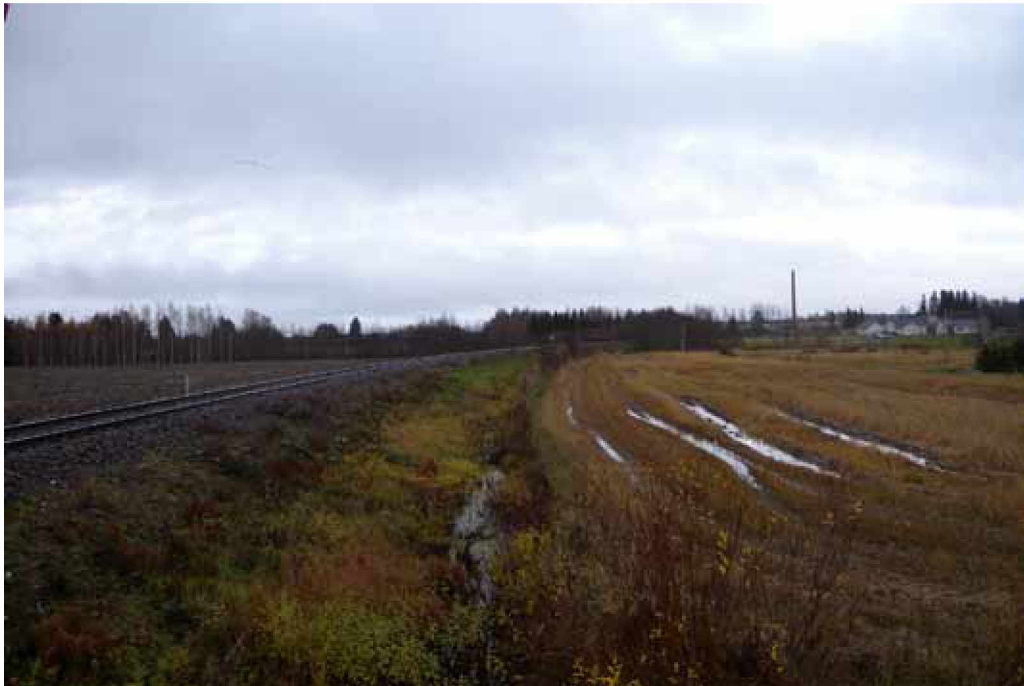
## 14. Skyttä (K)

Skytän tasoristeys sijaitsee Kyttätiellä Kurikassa. Tasoristeyksessä ei ole varoitustulaitetta. Kyttätie on yksityistie ja sitä käytetään koulukuljetuksiin satunnaisesti. Näkemät jäävät puutteellisiksi itään radan suuntaan kummastakin suunnasta tultaessa. Tasoristeykseen on asennettu portaali, joka oli inventointihetkellä rikki. Tasoristeyksessä on sattunut kaksi onnettomuutta 2000-luvulla. Tasoristeystä ei kuitenkaan pidetty vaarallisena.

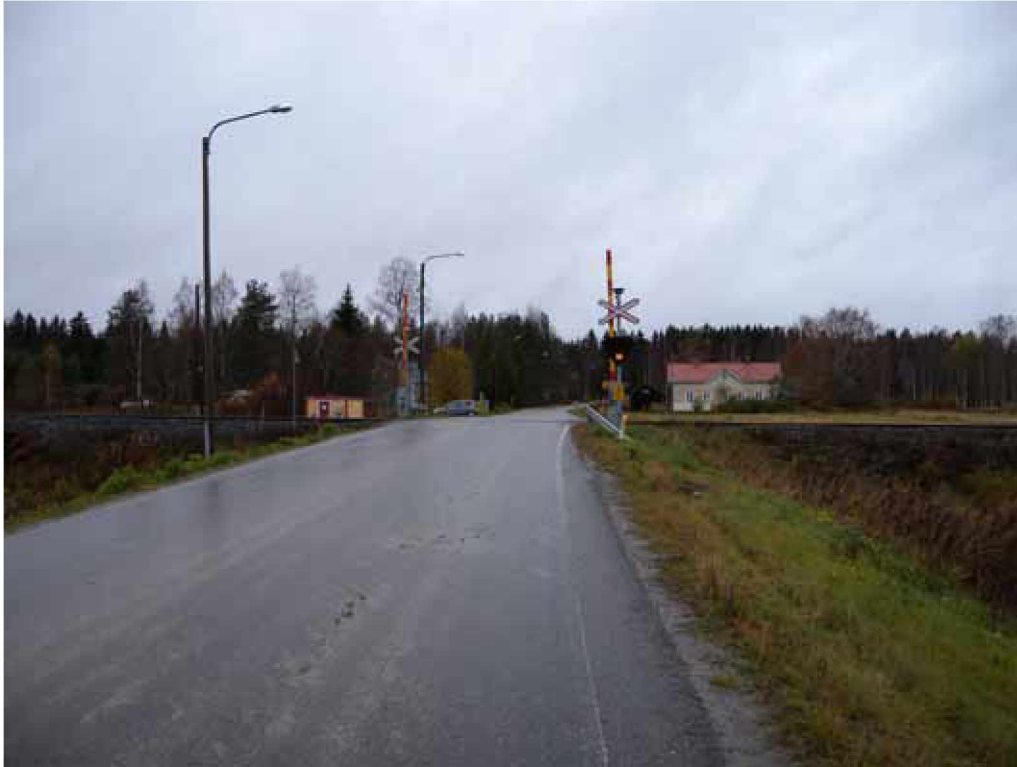
## 15. Hakuni (K)

Hakunin tasoristeys sijaitsee Hakunintiellä Kurikassa. Hakunintie on maantie ja sitä pitkin kulkee yli 20 koulukuljetusta päivittäin. Tasoristeyksestä kulki eniten koulukuljetuksia koko tutkimusalueella. Hakunin tasoristeuksen pohjoispuolella sijaitsee Miedon koulu. Tasoristeystä ei pidetty vaarallisena.

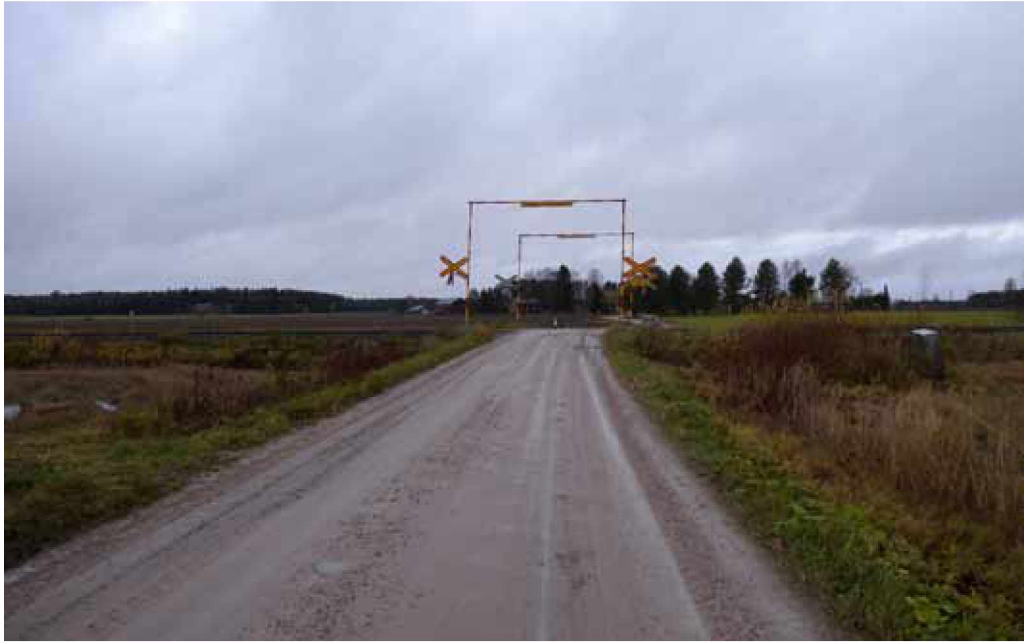
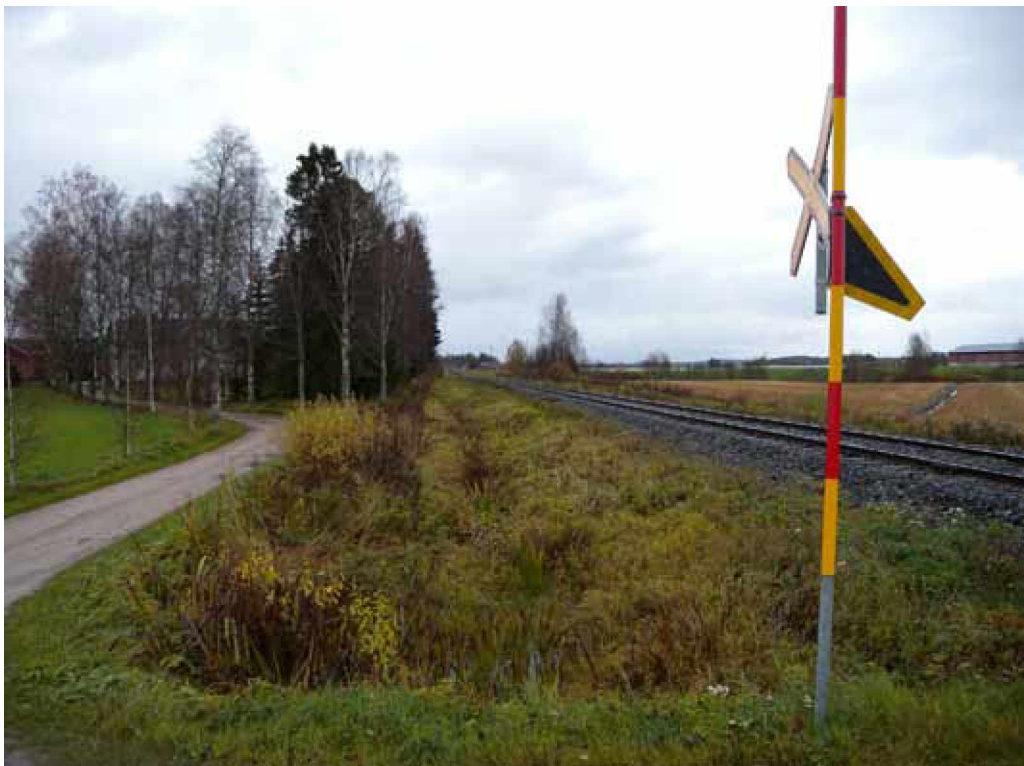
## 16. Lahoo (K)

Lahoon tasoristeys sijaitsee Lahoontiellä Kurikassa. Tasoristeyksessä ei ole varoituslaitetta. Lahoontie on yksityistie ja sitä pitkin kulkee kaksi koulukuljetusta päivittäin. Tasoristeyksessä on täydet näkemät jokaiseen suuntaan. Kuitenkin pohjoisesta tultaessa näkemä vasemmalle avautuu puuston ja pensaiden takia myöhään. Tasoristeyksessä on sattunut kaksi onnettomuutta 2000-luvulla. Tasoristeystä pidettiin vaarallisena kovien ajonopeuksien ja huonojen näkemien takia. Perusparannussuunnitelmassa tasoristeykseen esitettiin puolipuumilaitosta. Tällä hetkellä tasoristeyksessä on portaali.

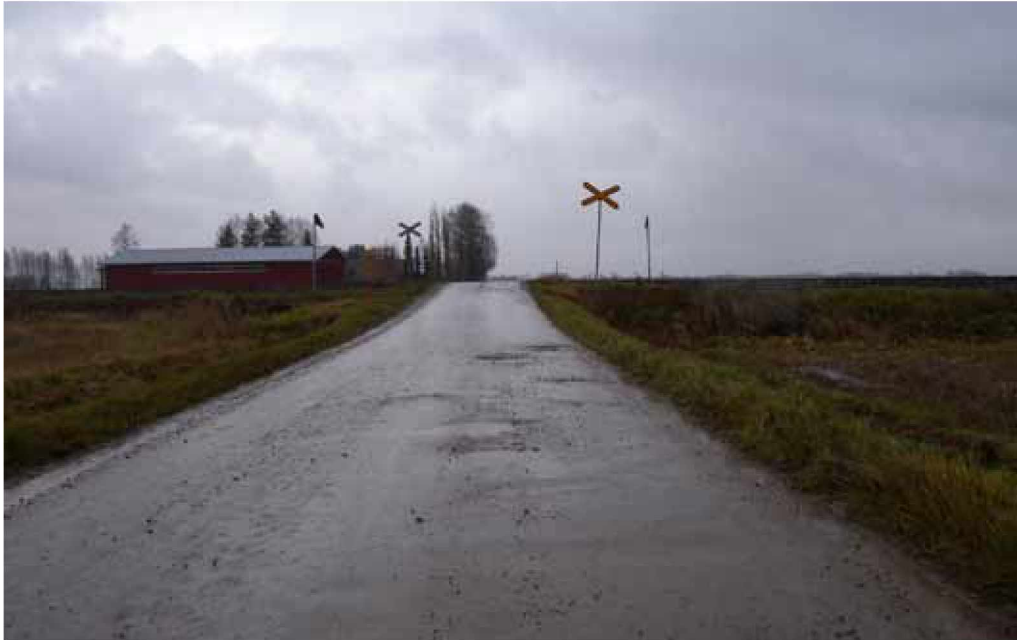
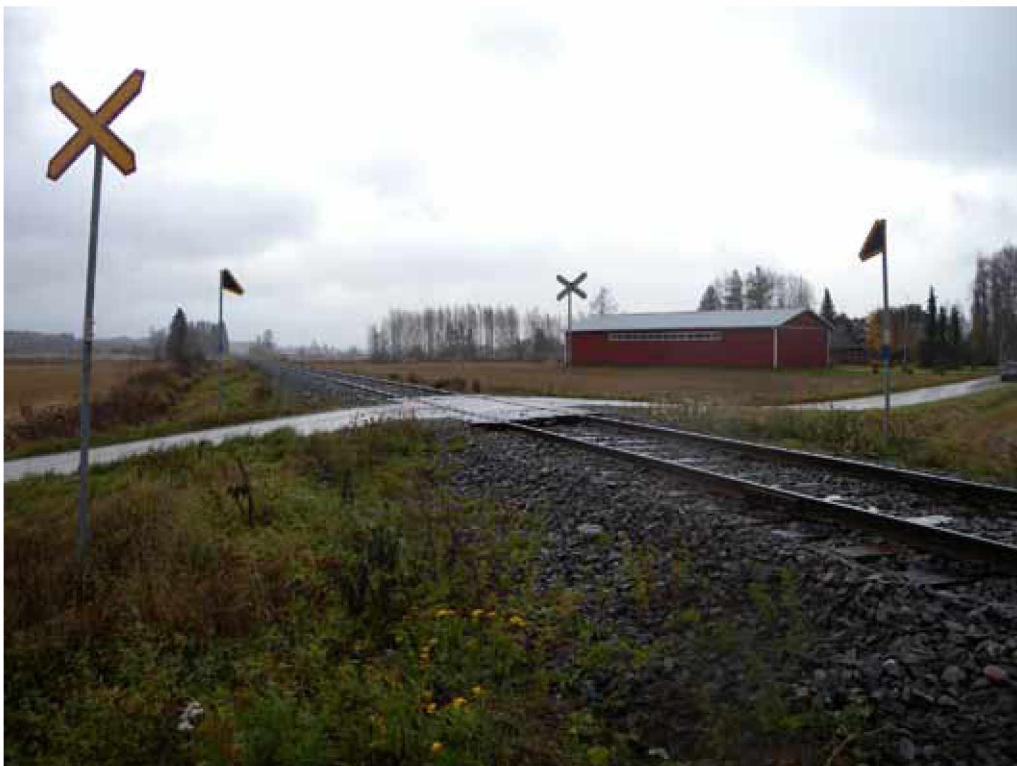
## 17. Jurva (K)

Jurvan tasoristeys sijaitsee Luomantiellä Kurikassa. Tasoristeyksessä ei ole varoitusta-  
laitetta. Luomantie on yksityistie ja sitä pitkin kulkee 10 koulukuljetusta päivittäin. Tie  
ylittää radan jyrkässä kulmassa ja tie nousee radalle jyrkästi. Tasoristeystä ei kuiten-  
kaan pidetty vaarallisena. Perusparannussuunnitelman mukaan tasoristeys poistetaan.

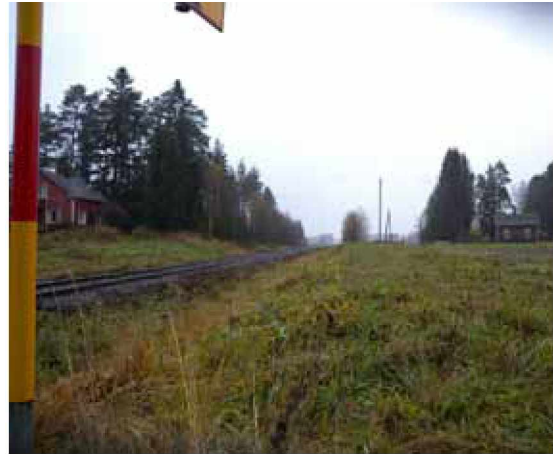
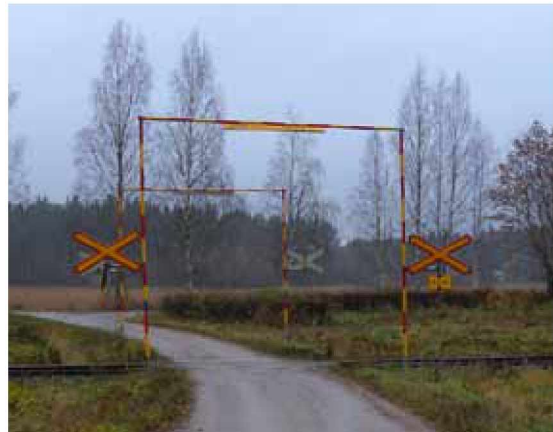
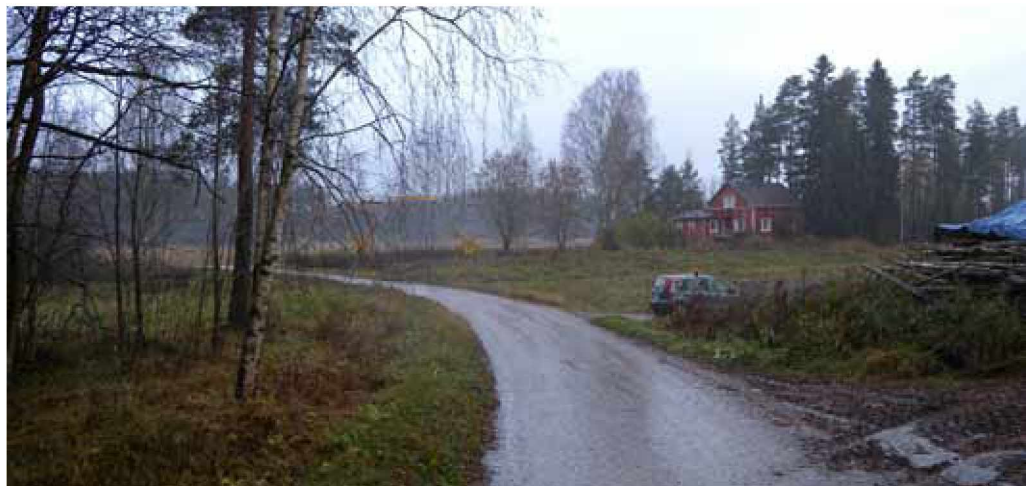
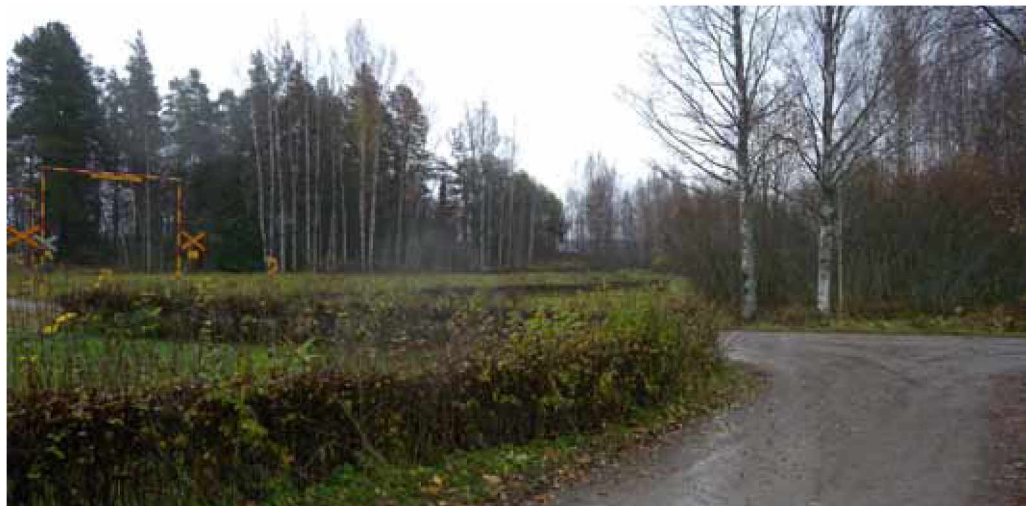
## 18. Lohiluoma (K)

Lohiluoman tasoristeys sijaitsee Vanhalla-asematiellä Kurikassa. Tasoristeyksessä ei ole varoitusta. Vanha-asematie on yksityistie ja sitä pitkin kulkee 10 koulukuljetusta päivittäin. Tasoristeys sijaitsee mutkan jälkeen sekä etelästä että pohjoisesta tultaessa. Rata kulkee tasoristeuksen kohdalla pienessä maaleikkauksessa. Tasoristeyksessä on täydet näkemät, mutta leikkauksen penkereiden takia näkemät on erittäin haastavaa pitää kunnossa. Näkemiä pidettiin huonona. Myös tasoristeuksen talvikunnossapitoa moitittiin. Tasoristeuksesta ajava koulukuljetusyritys piti tasoristeystä vaarallisena. Perusparannussuunnitelman mukaan tasoristeys poistetaan ja korvataan uudella, lännempänä sijaitsevilla tasoristeyksellä.

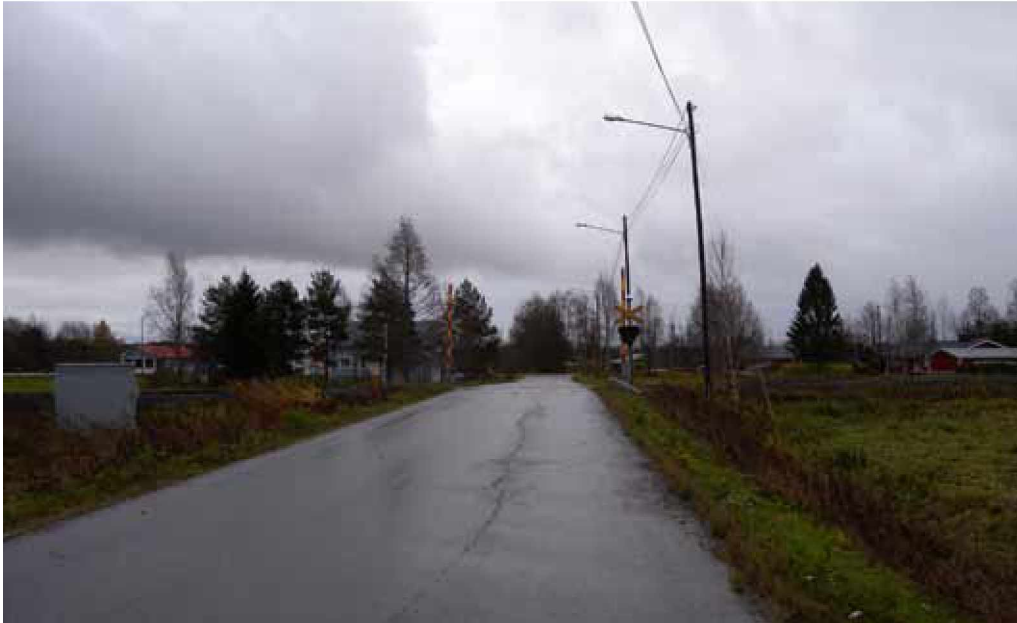
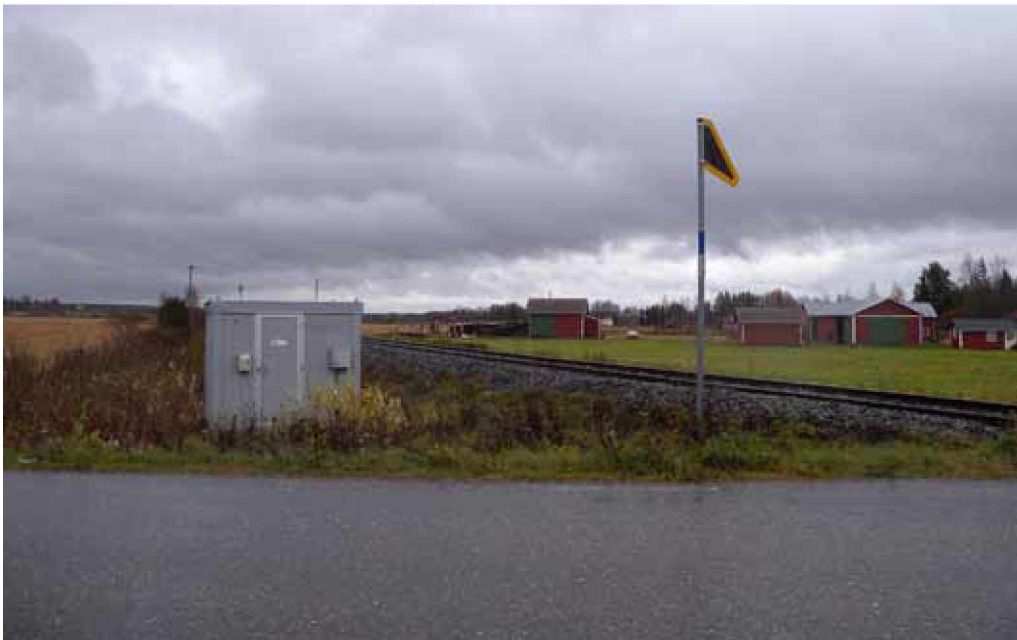
## 19. Turja (K)

Turjan tasoristeys sijaitsee Järvikyläntiellä Kauhajoella. Järvikyläntie on maantie ja sitä pitkin kulkee yksi koulukuljetus päivittäin. Tasoristeyksen laitekoppi estää näkemät vasemmalle pohjoisesta tultaessa. Tasoristeystä ei pidetty vaarallisena.

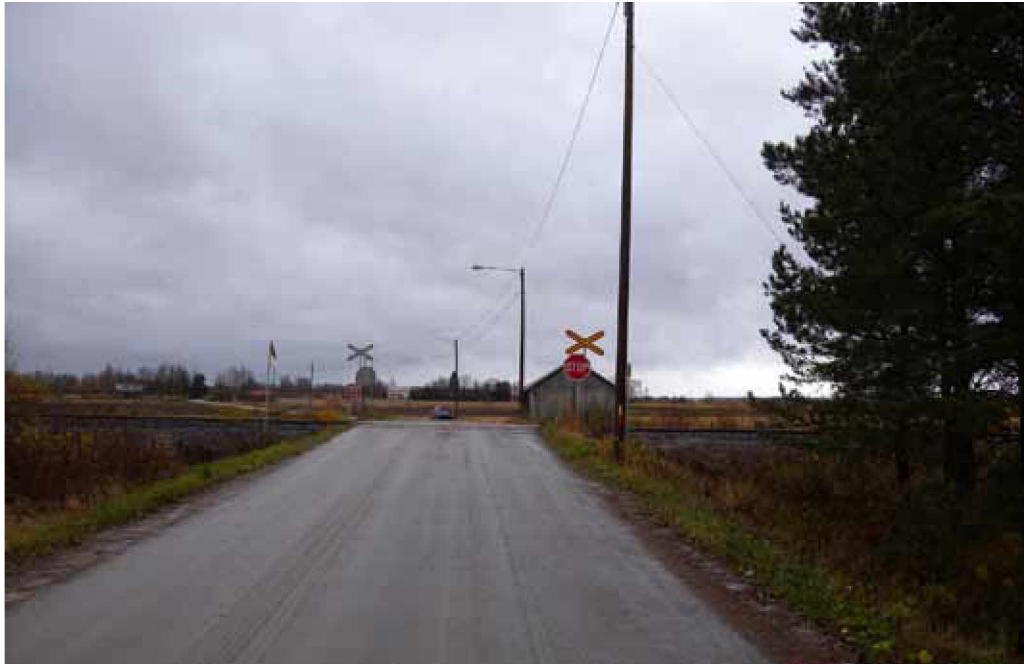
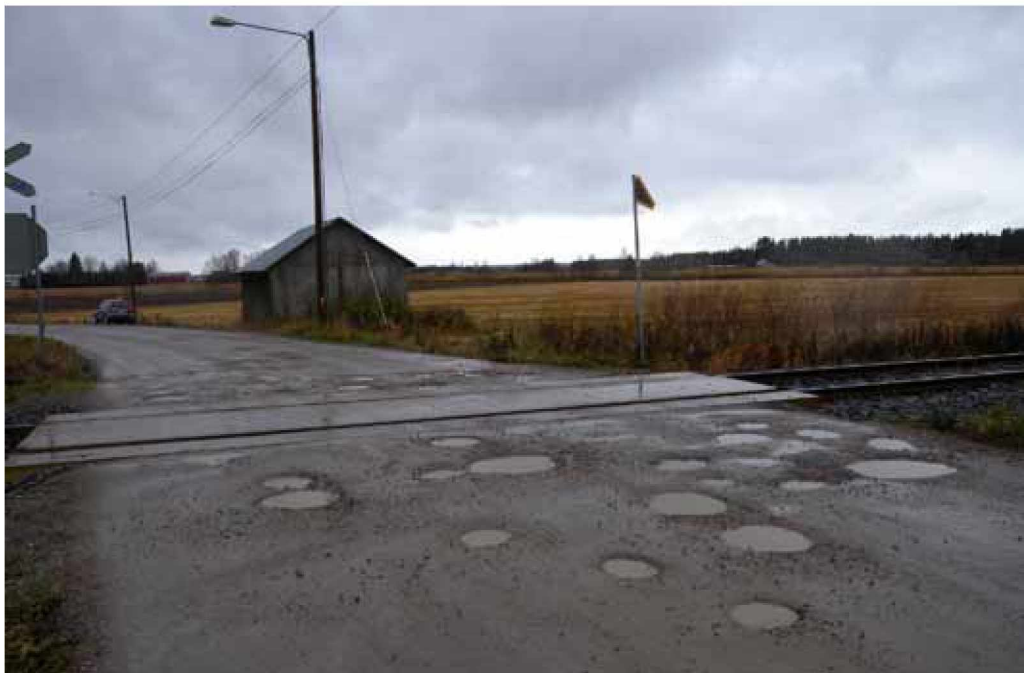
## 20. Luomankylä (K)

Luomankylän tasoristeys sijaitsee Luomantiellä Kauhajoella. Tasoristeyksessä ei ole varoituslaitetta. Luomantie on maantie ja sitä pitkin kulkee neljä koulukuljetusta päivittäin. Tasoristeys on Onnettomuustutkintakeskuksen (2012) tilastollisen analyysin perusteella Suomen 10. vaarallisin tasoristeys. Tasoristeyksessä on 2000-luvulla tapahtunut yksi onnettomuus. Tasoristeyksessä on täydet näkemät, mutta ne avautuvat erittäin myöhään. Tasoristeuksen näkemiä moitittiin, mutta tasoristeystä ei kuitenkaan pidetty vaarallisena. Tasoristeuksen odotustasanteet olivat erittäin huonossa kunnossa.

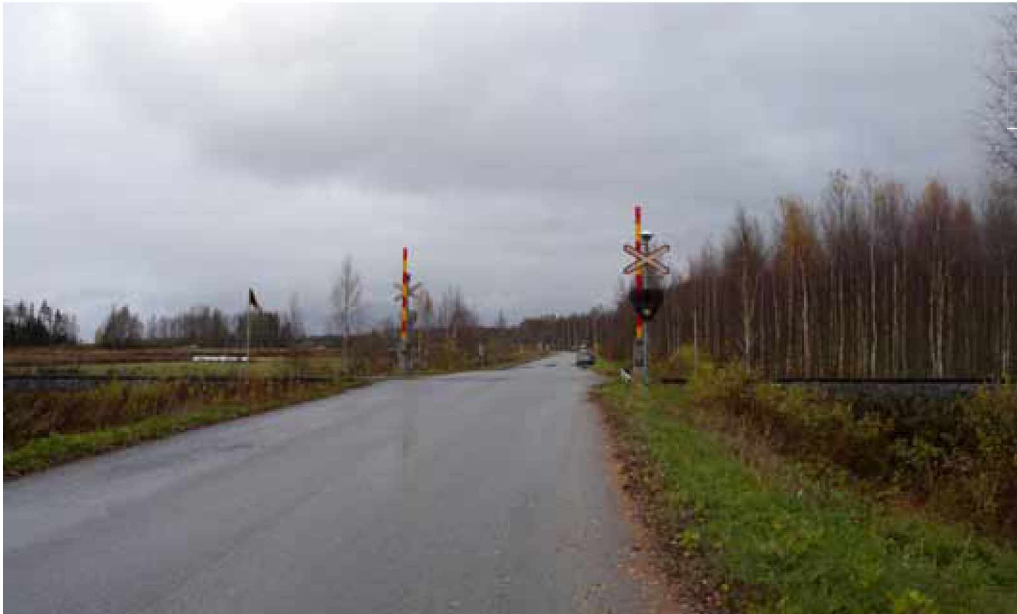
## 21. Survoneva I (K, L)

Survoneva I -tasoristeys sijaitsee Luomankyläntiellä Kauhajoella. Luomankyläntie on maantie ja sitä pitkin kulkee koulukuljetuksia neljä kertaa päivässä ja linja-autovuoroja kuusi kertaa päivässä. Tasoristeystä ei pidetty vaarallisena.
